第3節 平成16年7月福井豪雨

2004年(平成16年)7月福井豪雨。この雨で主要河川は牙を剥き、豊穰な越前の地を呑み込んだ。本節では、この豪雨における被害状況の概説、足羽川に沿って走る JR 越美北線（九頭竜湖線）がどのような被害を受け復旧し現在の地域交通の中にあるかを叙述する。

2. 平成 16 年 7 月福井豪雨における鉄道の被害

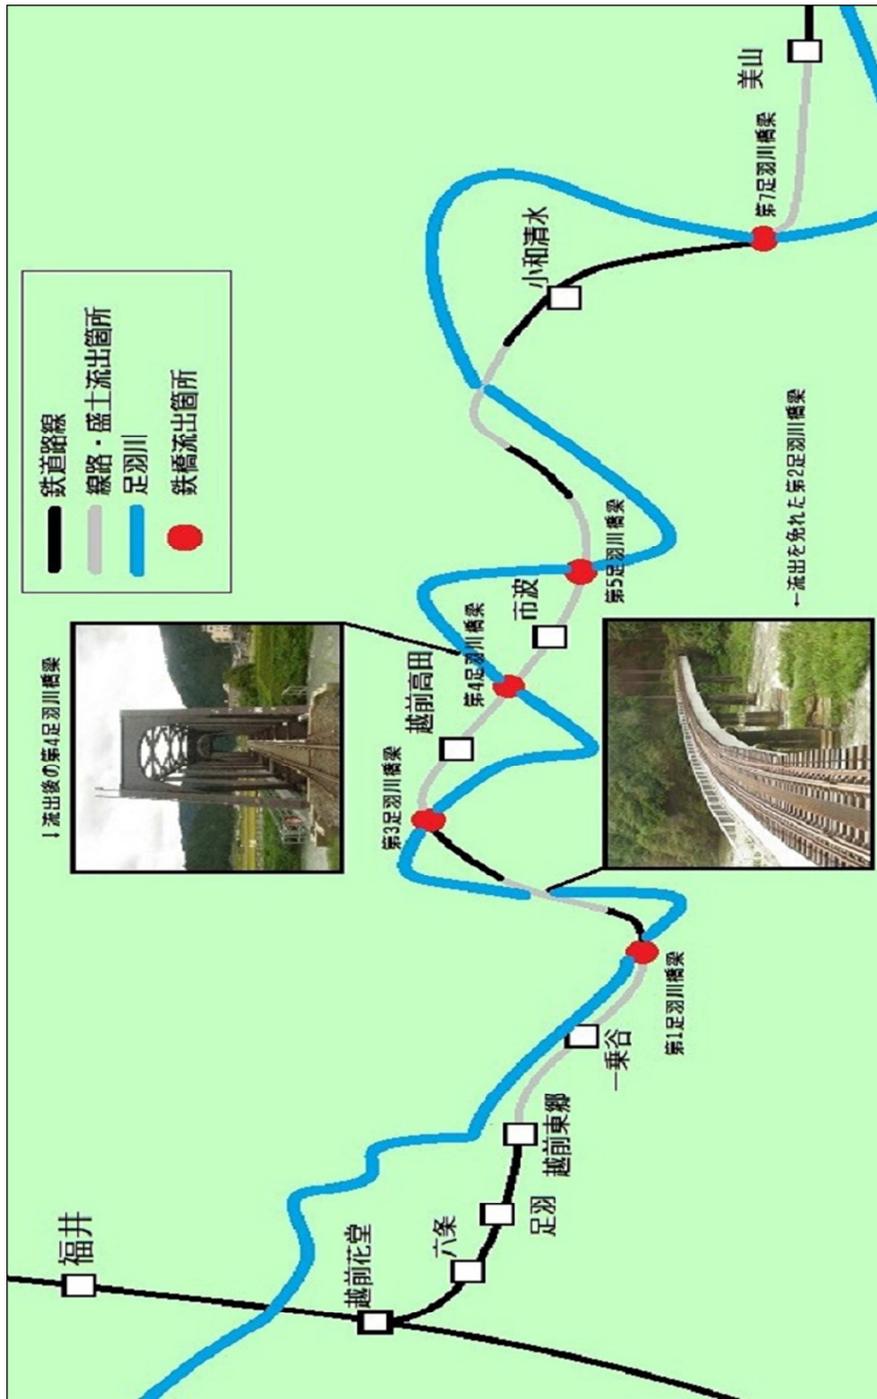
図表 2-2-14 : 平成 16 年 7 月福井豪雨における越美北線の被害状況

前述の通り、越美北線はとくに一乗谷駅から美山駅にかけて足羽川によりそって走り、被害はこの区間に集中した。次頁に被害状況を図示した。特に大きな被害として第 1・3・4・5・7 足羽川橋梁の 5 橋が流され、6 箇所の線路・盛土が流失した。

こうしたいきさつを経て復旧事業は着工し、豪雪による工事の難航を経ながらも、2004 年 7 月 18 日から約 3 年後の 2007 年 6 月 30 日に全線が復旧した。復旧に際して、被害を受けた第 1・3・4・5・7 足羽川橋梁は橋脚が多く流木などが引っかかりやすいプレートガーダー橋であったが、スパンが長く橋脚が少なくすむトラス橋に変更された。
